**ABILDHAUGE A/S**

# Tilstandsrapport inkl. vedligeholdelsesplan

AB Aaen, 2200 København N

April 2020

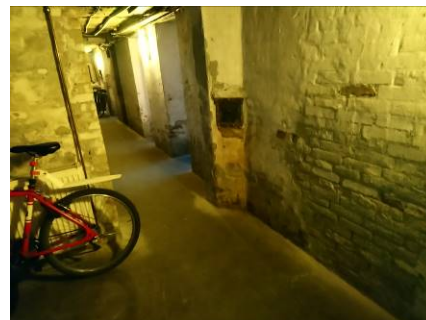
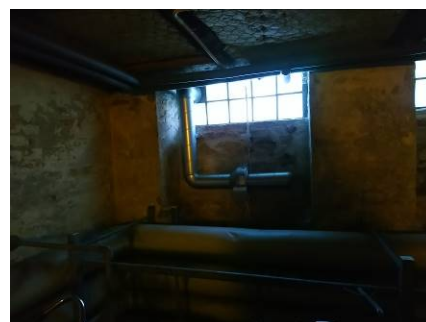
Kældervæggene er grundmurede og fremstår pudsede og malede men med en del afskalninger på vægge.

Kælderen ventileres ved tværv ventilation flere steder via riste i de kældervinduer af glasbyggesten. Luften virkede generelt frisk de fleste steder.

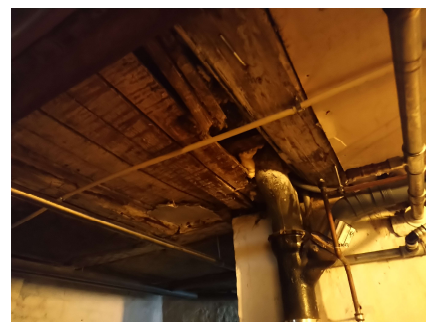
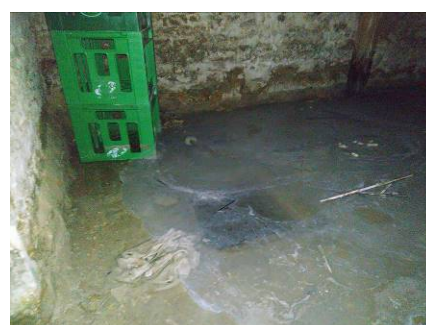
Der konstateres 2 kældervinduer hvor den udvendige brystning lå i niveau under det omkringliggende terræn. Det vurderes at disse bidrager til yderligere opfugtning af kældervæggene.

Yderdøren til opgang i nr. 104 ligger ligeledes under terræn niveau, med stor sandsynlighed for vandindtrængning grundet fejl i afvanding af regnvand.

- Tværv ventilation forbedres ved montering af riste i gårdsiden ligesom de nye riste i gadesiden.
- Kælderen gennemgås af en murer ca. hvert 3-5 år hvor kosmetiske mindre pudsskader på vægge udbedres og kalkes.

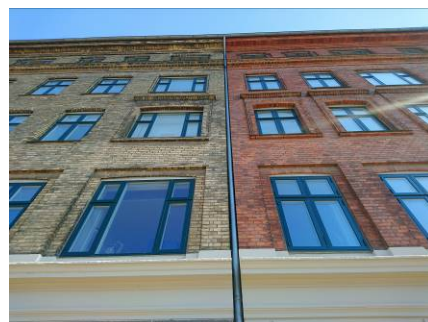
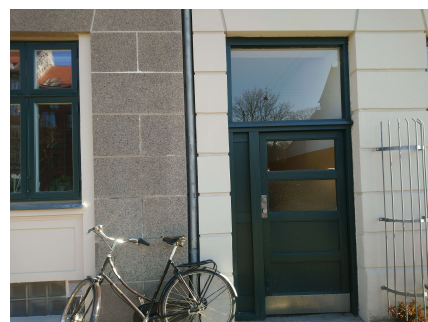
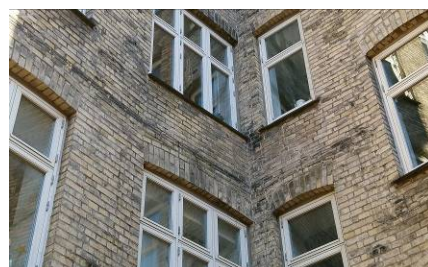
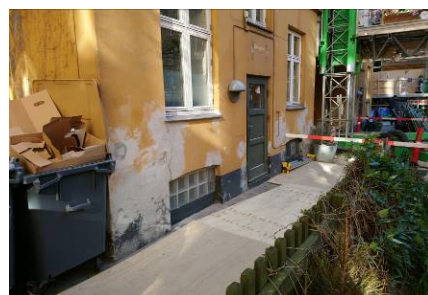
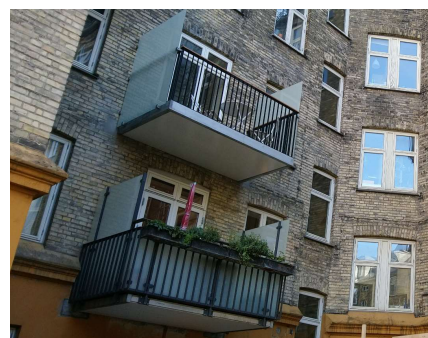
I gårdfacaden vurderes facaderne i overordnet god stand, dog med en del mindre skader i både over og underfacader.

Murværket i gårdsidens overfacader fremstår med en del mindre skader på sten og fuger som bør efterses og udbedres af murer, inden skaderne udvikler sig.

- Der afsættes midler til gennemgang og udbedring af blankt murværk i gårdfacaderne i forbindelse med opstilling af facadestillads.

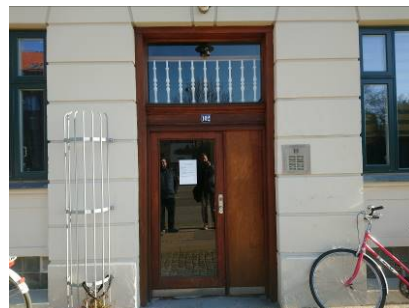
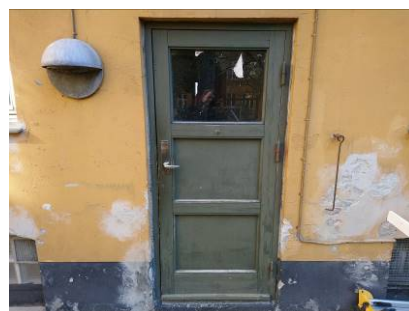
Ejendommens opgangsdøre i gadesiden er udført i lakeret mahogni. Dørene fremstår i pæn og velholdt samt funktionsdygtig stand uden rådskader. Det konstateres dog flere steder at bundskinner og underliggende fuger var løse.

- Opgangsdøre gennemgås for løse bundskinner som skal fæstnes og underliggende opstøbning udbedres.
- Gennemgang funktioner og smøring udvendige døre hvert år. Samt pletvis malerbehandle/lakere skader.
- Malerrenovering af udvendige døre til bitrapper og kælder.

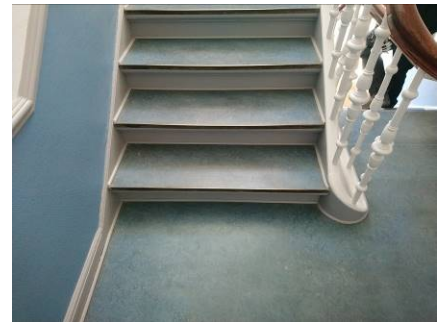
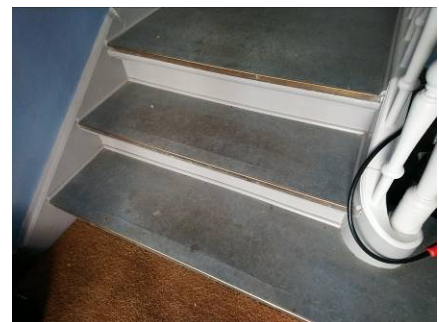
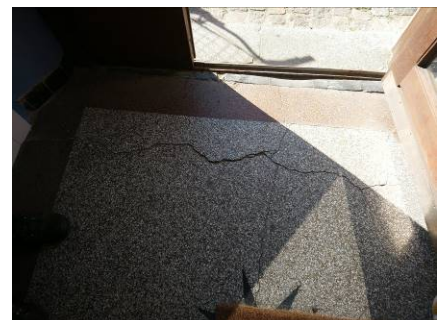
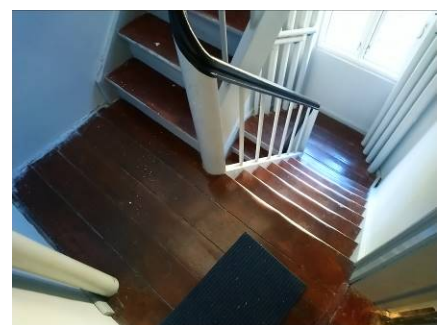
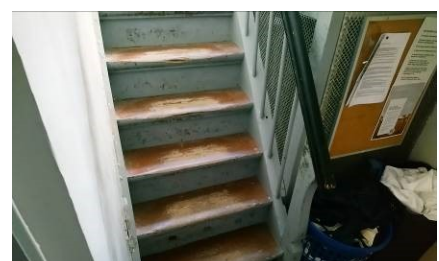
I hovedtrapperne er trin og reposer udført i linoleum og der kunne konstateres småskader samt slidte overflader på de nederste trappeløb.

Indgangsreposerne er generelt udskiftet til betonelementer beklædt med klinker. Her noteres kun fine revner i klinkerne. Kun 1 sted er indgangsreposen den oprindelige med overflade af terrazzo og fremstår væsentligt skadet med revner langs alle 4 bærejern.

Linoleum på trappeløb anbefales grundrenset og poleret. Yderligere vurderes det ca. 10 steder at linoleum er revnet på trinflader. Her anbefales udskiftning.

- Der laves en fast aftale med en maler om regelmæssig gennemgang og plet maling af trapperum hvert 2. år for at bevare en høj standard.
- Dybderens og polering af linoleum, samt udskiftning på ca. 10 trin.
- Snedkergennemgang af de mest udsatte trapper ved fællesrum i gårdsiden. I alt ca. 10 trin.
- Ophugning og rustbehandling af 5 bærejern i indgangsrepos i nr. 102 med terrazzo overflade. Belægning udføres herefter med klinker som de øvrige indgangsreposer.

- Linoleum udskiftes i alle opgange på de 5 nederste trappeløb og 4 reposer som er værst udsat for slid.

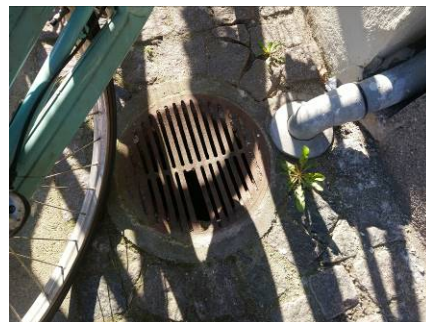
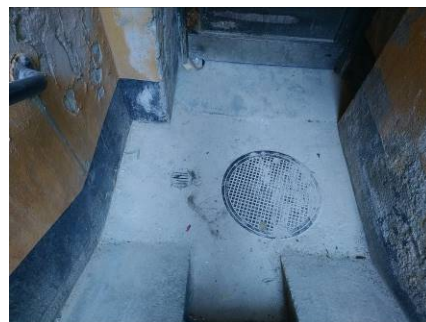
I kælder ses rustne og sunkne faldstammer til badeværelser. Det blev oplyst at køkkenfaldstammer og stigestrenger er blevet udskiftet i 2015

Der kunne ikke konstateres tegn på at der er installeret omfangsdræn i gadesiden eller i gårdsiden.

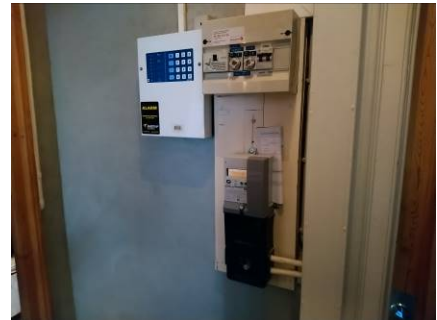
De fleste kabler er skjulte og kan forventes mange steder at være de oprindelige stofledninger. Stofledninger fungerer fint, men isoleringen kan gå i stykker, hvis der arbejdes med dem.

Det blev meddelt at den tærede rustfrie plade på dørtelefon-anlægget til Ågade 100 skyldes manglende afdækning ved afrensning af underfacaden.

- El-tjek i forbindelse med salg af lejlighed.
- Tæret rustfri plade på dørtelefonanlægget påtales til 1 års gennemgang.
