**ABILDHAUGE A/S**

# Tilstandsrapport inkl. vedligeholdelsesplan

AB Aaen, 2200 København N

April 2020

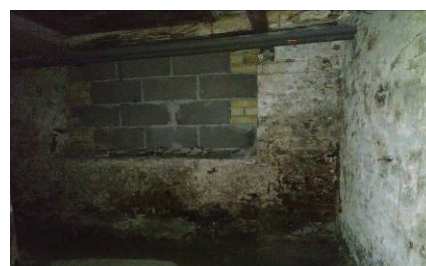
Der konstateres 2 kældervinduer hvor den udvendige brystning lå i niveau under det omkringliggende terræn. Det vurderes at disse bidrager til yderligere opfugtning af kældervæggene.

Yderdøren til opgang i nr. 104 ligger ligeledes under terræn niveau, med stor sandsynlighed for vandindtrængning grundet fejl i afvanding af regnvand.

- 2 Kældervinduer med murfals brystning under terræn støbes op med fald til overkant over terrænniveau.
- Yderdøren til opgang i nr. 104 ligger ligeledes under terræn niveau. Det anbefales at der ilægges et en afløbsrende, tilsluttet kloaksystemet, udenfor døren så overfladevandet ikke kan løbe tilbage og bidrage til opfugtning af dæk og kældervægge.

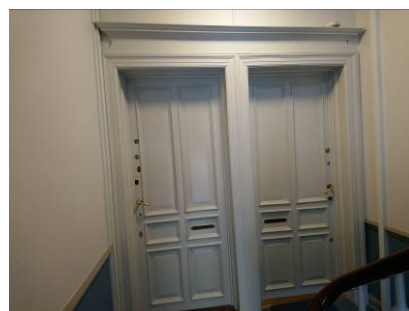
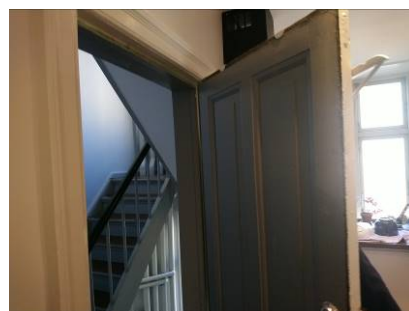
Ejendommens opgangsdøre i gadesiden er udført i lakeret mahogni. Dørene fremstår i pæn og velholdt samt funktionsdygtig stand uden rådskader. Det konstateres dog flere steder at bundskinner og underliggende fuger var løse.

- Opgangsdøre gennemgås for løse bundskinner som skal fæstnes og underliggende opstøbning udbedres.
- Gennemgang funktioner og smøring udvendige døre hvert år. Samt pletvis malerbehandle/lakere skader.
- Malerrenovering af udvendige døre til bitrapper og kælder.

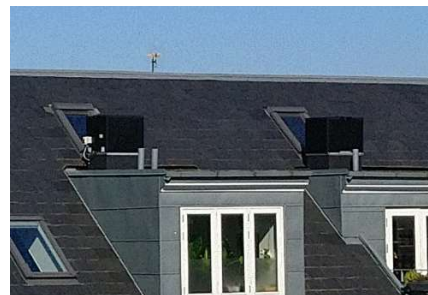
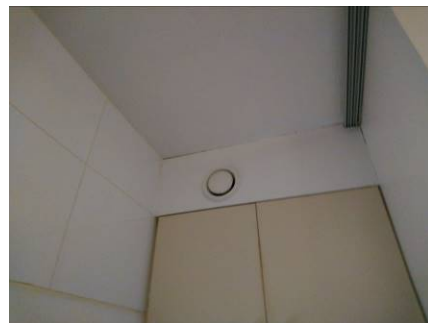
Det oplyses af foreningen at der ofte er problemer med driften af ventilationsaggregaterne og at de nuværende motorer ikke længere kan anskaffes.

Erfaringsmæssigt kan kanalerne være tilstoppede af skidt fra årenes løb, så effekten af kanalerne kan være væsentligt nedsat. Udluftningskanalerne bør renses som en del af den løbende vedligeholdelse af ejendommene.

Det bør undersøges hvorfor ventilationsanlægget fra 2009 ikke er indrettet til at forsyne emhætter. Herunder også om ventilationsanlæggene og kanalerne ved relativt få midler kan opgraderes til at håndtere sug fra emhætter. I BR 2008 blev det indført at emhætter skal have afkast til det fri, jf. BR08 pkt. 6.3.1.2 stilles følgende krav til køkkener: *"Mekanisk udsugning med en volumenstrøm på 20 l/s. Derudover skal der monteres en emhætte over komfur. Emhætten skal have regulerbar, mekanisk udsugning og afkast til det fri og have tilstrækkelig effektivitet til at opfange de luftformige forureninger fra madlavningen."*

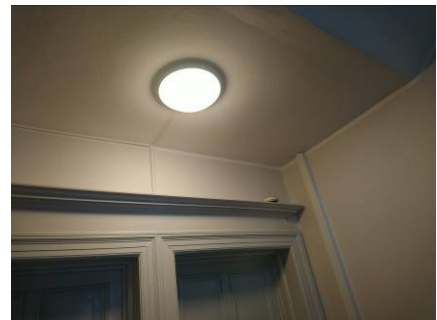
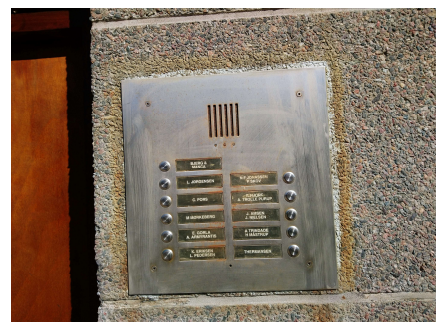
Hovedtavler er ofte gamle og kan blive defekte over åre og i yderste konsekvens og antænde brande eller forårsage kortslutninger.

Det blev meddelt at den tærede rustfrie plade på dørtelefon-anlægget til Ågade 100 skyldes manglende afdækning ved afrensning af underfacaden.

- El-tjek i forbindelse med salg af lejlighed.
- Tæret rustfri plade på dørtelefonanlægget påtales til 1 års gennemgang.

- Termografering af hovedtavler samt el-tjek for ejendommens fæles installationer udføres hvert 10. år for løbende at kontrollere tilstanden.
